# 神庙大挪移

——拯救阿布·辛拜勒行动与世界遗产保护

在阿斯旺高坝背后，不断上涨的纳赛尔湖水威胁着努比亚地区一系列珍贵的古埃及遗迹，联合国教科文组织发出呼吁，拯救阿布·辛拜勒神庙的运动开始了。

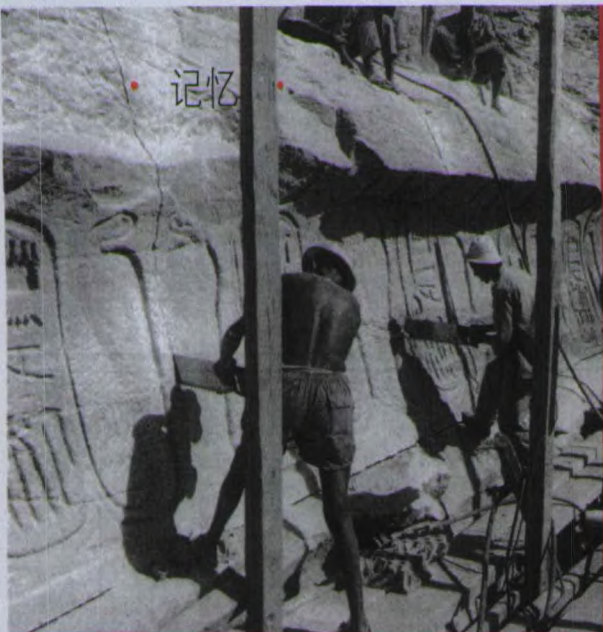
左上：在分割外立面时需要工人们手工锯开

左下：在分割地面和天花板时，要嵌入楔子，然后再锯开。

在某些需要细致切割的部位，例如神庙的外立面，切割的精度要求非常高，分割的缝隙不能宽于8毫米，在这些位置，工人们必须手工锯，而在背面或切割无关紧要的巨大石块时才能使用电锯，因为电动链锯的切口通常达到15~20毫米宽。在分割天花板和地面时，工人们会用楔子嵌入，然后分割，这时就要用到钢丝锯。
